Relazione Tecnica della Sicurezza Report di Sopralluogo

Valutazione delle condizioni di salute e sicurezza negli
ambienti di lavoro (D.Lgs. 81/08 e s.m.i.)

DVR CON4B-0602	RELAZIONE TECNICA DELLA SICUREZZA- REPORT DI SOPRALLUOGO
Ente/Amm.ne	PROCURA GENERALE DELLA REPUBBLICA PRESSO LA CORTE D'APPELLO DI CATANIA
Plesso	Via San Giuseppe La Rena n.71-73

15/07/2024

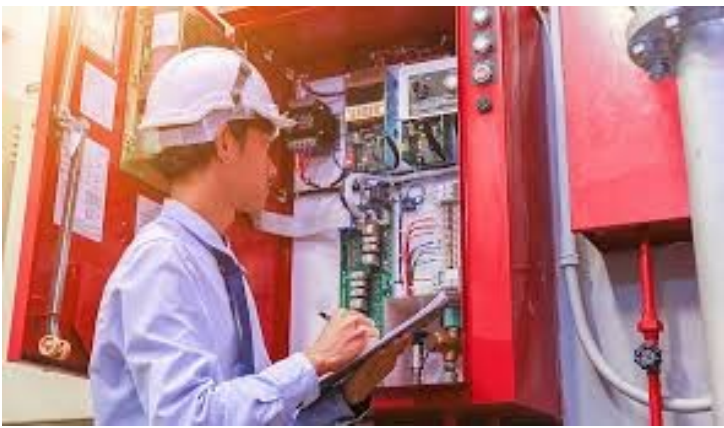
TAB.	1	Riferimento planimetrico			LIVELLO	Piano terra	STANZA	Archivio
Rischio PxD=R	3	4	12	Priorità	P1 - ALTA			
Categoria e Tipologia di Rischio	Incendio			Allegato Fotografico				
Non conformità	Impiantistico

Descrizione Particolareggiata	Mancanza del Certificato di Prevenzioni incendio e della SCIA							
Misure da Attuarsi								
Transitorie	Informare il personale del rischio presente							
Da pianificare	Provvedere all'acquisizione del Certificato di Prevenzione Incendi e relativa pratica SCIA							
Organizzative	Predisporre quanto necessario per prevenire il rischio

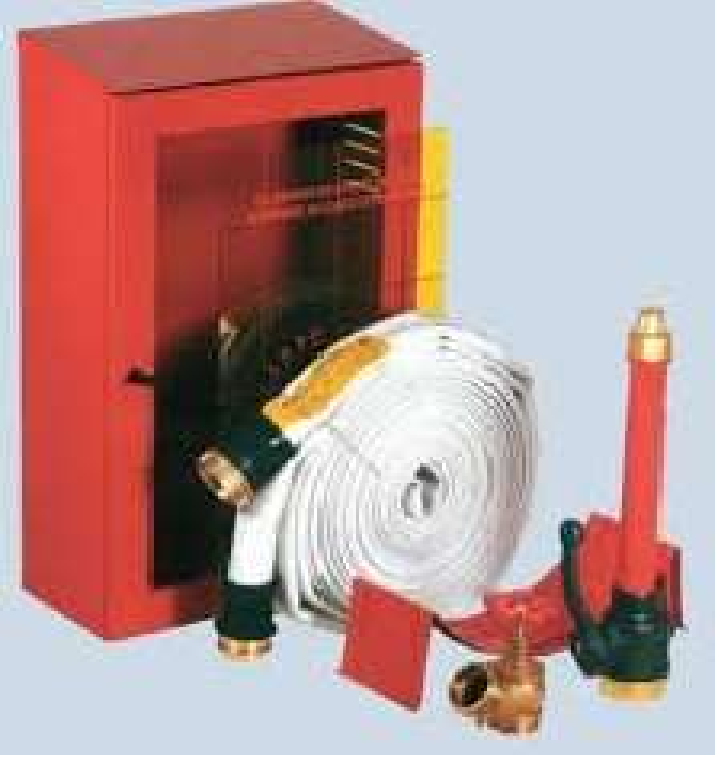
TAB.	2	Riferimento planimetrico			LIVELLO	Piano terra	STANZA	Archivio
Rischio PxD=R	3	4	12	Priorità	P1 - ALTA			
Categoria e Tipologia di Rischio	Incendio			Allegato Fotografico				
Non conformità	Impiantistico

Descrizione Particolareggiata	Mancata revisione degli idranti e degli adempimenti in materia di antincendio							
Misure da Attuarsi								
Transitorie	Informare il personale del rischio presente							
Da pianificare	Intervento di manutenzione agli idranti. Verificare gli adempimenti antincendio dell'attività.							
Organizzative	Predisporre quanto necessario per prevenire il rischio

In particolare, occorrerà procedere alla revisione a regola d'arte degli impianti e delle attrezzature ai fini antincendio presenti all'interno dell'immobile, indispensabili ai fini del rilascio del Certificato di Prevenzione Incendi (SCIA Antincendio), previa verifica progettuale da parte di un professionista antincendio.

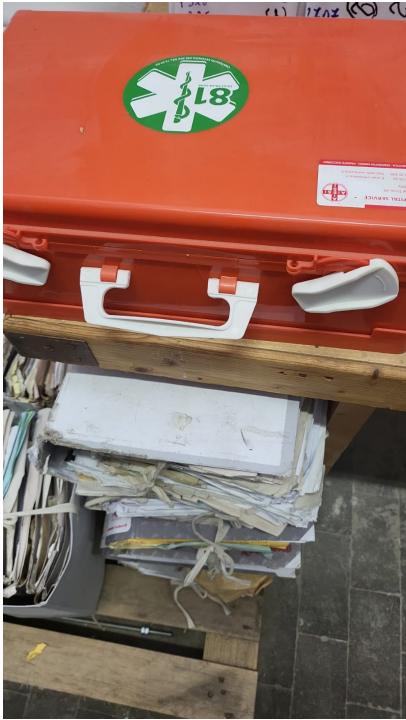
TAB.	7	Riferimento planimetrico			LIVELLO	Piano terra	STANZA	Archivio
Rischio PxD=R	2	3	6	Priorità	P2 - MEDIO-ALTA			
Categoria e Tipologia di Rischio	Primo soccorso e Gestione delle emergenze			Allegato Fotografico				
Non conformità	Gestionale

Descrizione Particolareggiata	Prodotti scaduti in una delle due cassette di pronto soccorso							
Misure da Attuarsi								
Transitorie	Informare il personale del rischio presente.							
Da pianificare	Provvedere alla sostituzione di quanto scaduto							
Organizzative	Predisporre quanto necessario per prevenire il rischio

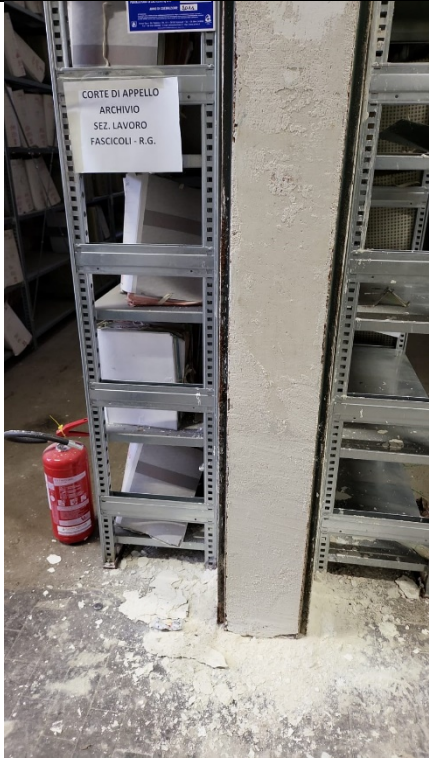
TAB.	9	Riferimento planimetrico			LIVELLO	Piano terra	STANZA	Archivio
Rischio PxD=R	3	3	9	Priorità	P1 - ALTA			
Categoria e Tipologia di Rischio	Primo soccorso e Gestione delle emergenze			Allegato Fotografico				
Non conformità	Gestionale

Descrizione Particolareggiata	N.2 estintori con revisione scaduta nel 2018/2019 e da appendere con apposito gancio a muro							
Misure da Attuarsi								
Transitorie	Informare il personale del rischio presente							
Da pianificare	Intervento mediante la ditta dei controlli antincendio							
Organizzative	Attivare le procedure per ottemperare alla non conformità riscontrata

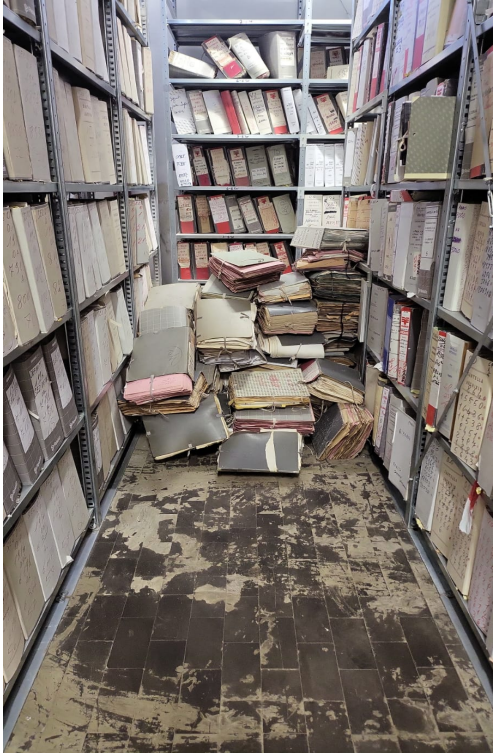
TAB.	12	Riferimento planimetrico			LIVELLO	Piano terra	STANZA	Archivio
Rischio PxD=R	3	4	12	Priorità	P1 - ALTA			
Categoria e Tipologia di Rischio	Primo soccorso e Gestione delle emergenze			Allegato Fotografico				
Non conformità	Organizzativa

Descrizione Particolareggiata	Esodo non garantito a causa di faldoni che ostruiscono le vie di fuga							
Misure da Attuarsi								
Transitorie	Informare il personale del rischio presente							
Da pianificare	Provvedere alla eliminazione delle cause							
Organizzative	Attivare le procedure per ottemperare alla non conformità riscontrata

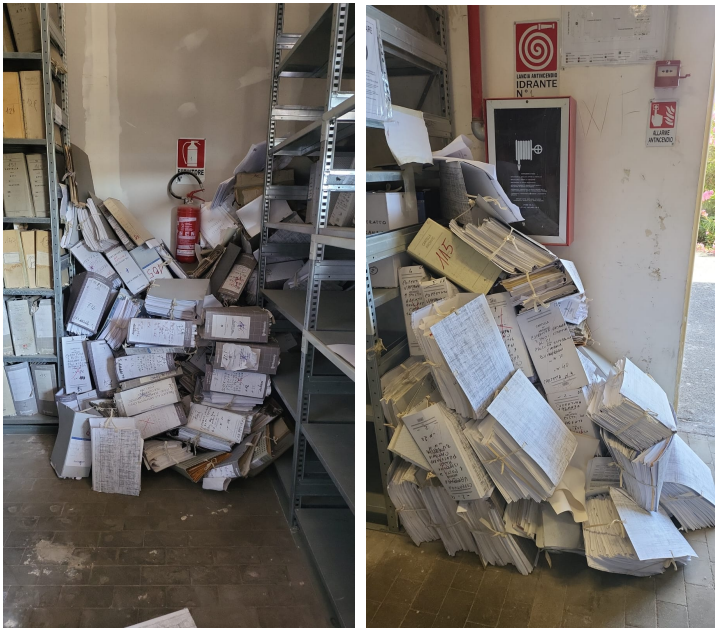
TAB.	13	Riferimento planimetrico			LIVELLO	Piano terra	STANZA	Archivio
Rischio PxD=R	3	3	9	Priorità	P1 - ALTA			
Categoria e Tipologia di Rischio	Primo soccorso e Gestione delle emergenze			Allegato Fotografico				
Non conformità	Organizzativa

Descrizione Particolareggiata	Estintori ed idranti poco visibili e fruibili							
Misure da Attuarsi								
Transitorie	Non risulta applicabile alcuna misura transitoria. Informare il personale del rischio presente.							
Da pianificare	Provvedere alla eliminazione delle cause							
Organizzative	Attivare le procedure per ottemperare alla non conformità riscontrata
